Wpływ wadliwego użytkowania sali sportowej na stan techniczny dźwigarów z drewna klejonego

prof. nadzw. dr hab.
TOMASZ Z. BŁASZCZYŃSKI
Eur Ing, CEng, MStructE
ORCID: 0000-0003-3177-9654

mgr inż.
IGOR ANTOŃCZUK
Politechnika Poznańska
Wydział Inżynierii Lądowej i Transportu
ORCID: 0000-0001-6981-0288

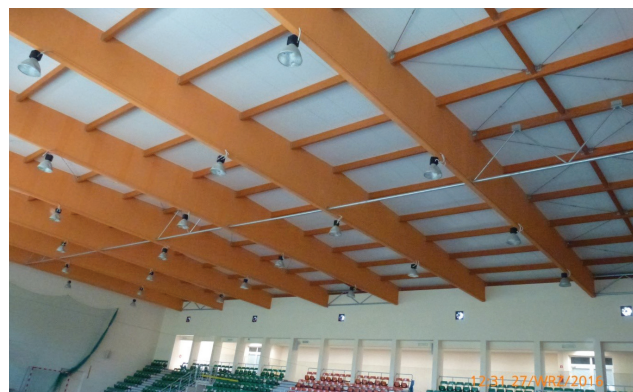
Fot. 1. Przekrycie hali sportowej – dźwigary i płatwie z drewna klejonego

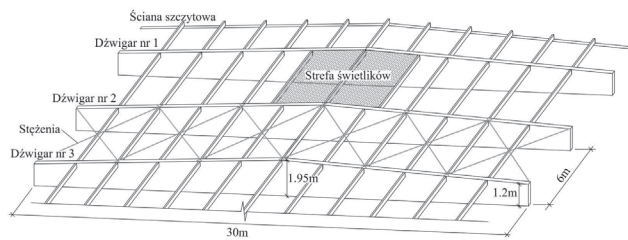
Rys. 1. Układ elementów konstrukcyjnych w dachu analizowanej hali

Równie dobrym rozwiązaniem jest zastosowanie systemowych stężeń z prętów stalowych np. Ø16 lub 20 mm ze ściąganiem w postaci śruby rzymskiej z właściwymi końcówkami. Natomiast w przypadku analizowanego obiektu podczas realizacji prac wykonano stężenia w dwóch polach pomiędzy dźwigarami dachowymi nr 2 i 3, licząc od każdej ze ścian szczytowych, a nie w polach skrajnych, jak to jest opisane w projekcie budowlanym, co znacząco poprawiło usztywnienie wiatrowe dachu (rys. 1.). Stężenia wykonano z taśmy perforowanej o szerokości 80 mm i grubości 2 mm. Zastosowane taśmy nie były stężeniami systemowymi. Wątpliwy był też sposób ich połączenia z konstrukcją drewnianą, gdyż nie zastosowano chociażby dodatkowych elementów w postaci blach węzłowych. Nieodpowiedni sposób ich przytwierdzenia do drewnianych dźwigarów doprowadził do lokalnej deformacji drewna bezpośrednio w miejscu ich zamocowania, co wpłynęło na brak ich napięcia. Co istotne i co warto zaznaczyć, zadaniem stężeń jest nie tylko przeniesienie obciążeń od działającego na konstrukcję wiatru, lecz także zapewnienie odpowiedniej sztywności dla całej konstrukcji dachu. Wadliwe stężenia doprowadziły nie tylko do powstania w dźwigarach dodatkowych naprężeń od sił poziomych, ale także do przemieszczeń poszczególnych elementów dachu (płatwi, naświetli czy płyt dachowych), co w konsekwencji wpłynęło na silne zarysowania samych dźwigarów.

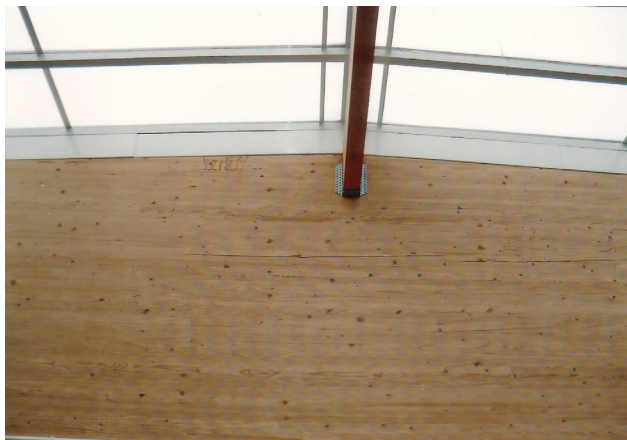
Po około ośmiu latach od realizacji hali na pobocznicach niemal wszystkich jej dźwigarów zauważono liczne pęknięcia podłużne. W czasie wizji lokalnej oraz podczas przeprowadzonych badań makroskopowych dźwigarów zinventaryzowano obszary zawilgocenia i zarysowania powierzchni bocznych elementów, a także dokonano ich pomiaru. Wyniki były zatrważające, gdyż zarysowania były liczne, a ich sumaryczna głębokość zmierzona szczerinomiernikiem w najgorszym miejscu (głębokość rys zsumowana z jednej i z drugiej strony danego dźwigara w tym samym lub zbliżonym punkcie) osiągała 120 mm, przy szerokości całego dźwigara równej 180 mm (fot. 2.).

Zwiększając ich głębokość ze względu na wykorzystaną metodę pomiaru, osiąga się nawet 144 mm, a więc 80% szerokości dźwigara. Dodatkowo można zauważyć największą koncentrację zarysowań na wysokości 1,2 m od spodu dźwigarów. Istniała więc uzasadniona obawa o dalszą propagację pęknięć i tym samym możliwość odspojenia się górnej trójkątnej części dźwigara od dolnej prostokątnej, co potwierdziły późniejsze obliczenia. W skrajnym przypadku mogłoby to spowodować zniszczenie elementów i w konsekwencji katastrofę budowlaną.

Fot. 2. Charakterystyczne silne zarysowanie na wysokości 1,2 m od spodu dźwigarów

Wada w postaci rozwarstwienia i pęknięcia dźwigarów w poziomie ok. 1,2 m od ich spodu powstała w wyniku braku napięcia niektórych stężeń wiatrowych, co spowodowało przejmowanie obciążeń poziomych od wiatru przez górne trójkątne części dźwigarów. Prawdopodobną przyczyną pozostałych zarysowań było nałożenie się braku napięcia niektórych stężeń wiatrowych z zalewaniem wybranych powierzchni dźwigarów i oddziaływaniem zmiennej temperatury poprzez świetliki. Do powstania tych wad mogły przyczynić się również wahania wilgotności wewnątrz budynku podczas jego użytkowania w związku z niewystarczającą wentylacją hali. Nie była to jednak przyczyna ich powstania, a jedynie okoliczność, która mogła przyczynić się do ich pogłębiania. Wadą jest, że nie wykonano takich systemowych stężeń, które mogłyby i powinny być regulowane. Jednakże rolę inspektora nadzoru inwestorskiego jest wyegzekwowanie takich stężeń. Poza tym stężenia te w okresie gwarancyjnym spełniały swoją funkcję.

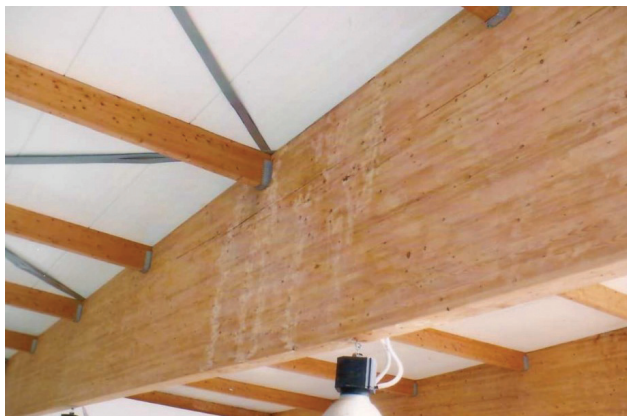
W trakcie oględzin konstrukcji zauważono też zacieki na dźwigarach i płatwiach. Jednak nie stwierdzono ich korelacji z umiejscowieniem zarysowań (fot. 2. i 3.). Nie stwierdzono również różnicy pomiędzy liczbą zarysowań na stronach dźwigarów przylegających do świetlików i nieprzylegających do nich. Zauważono również brak napięcia stężeń połączeniowych z ugięciami do 100 mm i lokalnym wyłączeniem się stężeń z przenoszenia obciążeń, które na nie przypadają (fot. 3. i 4.).

Fot. 3. Stężenie wiatrowe oraz zacieki na dźwigarach

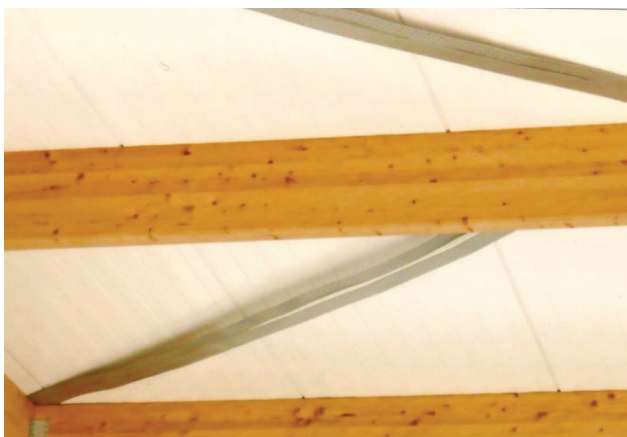
Fot. 4. Stężenie wiatrowe z widocznym zwisem

Wszystko wskazuje na to, że ze względu na braki w projekcie wykonawca zrealizował ten element jedynie na podstawie swojego doświadczenia. Jednakże, jak wynika z relacji świadków, po oddaniu hali do użytkowania taśmy stalowe wydawały się napięte. Brak możliwości naciągnięcia stężeń z biegiem czasu doprowadził jednak do ich luźnego zwisu.

Stężenia zostały z całą pewnością zrealizowane błędnie przez wykonawcę, gdyż w związku z brakiem rozwiązania projektowego oparł się on jedynie na swoim doświadczeniu, co, jak widać, było niewystarczające. Pomimo to wszystkie zostały odebrane przez inspektora nadzoru i użytkowane co najmniej 8 lat do momentu awarii, a przybito je na gwoździe bezpośrednio do dźwigarów, bez możliwości jakiegokolwiek regulacji. Dziwne, że inwestor nie zauważył narastających ugięć we wszystkich stężeniach i kolejnego się ich wyłączenia z przejmowania obciążeń.

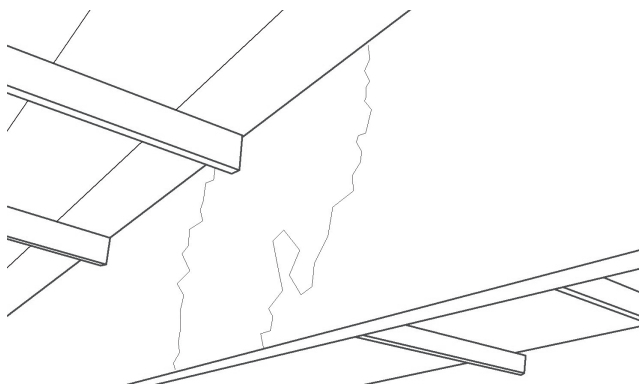
Rys. 2. Zarys zacieków na jednym z przedmiotowych dźwigarów w miejscu stykania się dźwigara z płytą warstwową poza jej krawędziami, pomimo stwierdzenia szczelności dachu

Omawiając kwestie wilgotnościowe, trzeba jednak zwrócić uwagę na zinwentaryzowane obszary zawilgocenia i zacieki znajdujące się na dźwigarach oraz płatwiach bezpośrednio pod krawędziami wbudowanych na świetli, a także na styku z wieloma płytami dachowymi. Jednakże podobne ślady działania wody występowały również poza strefą styku poszczególnych elementów, np. pod żebrami aluminiowymi świetlików czy też w miejscach dotykania dźwigarów do płyty dachowej poza stykiem płyt (fot. 3., rys. 2.). Wskazuje to na obecność pary wodnej, która po skropleniu się spływała po elementach drewnianych i świetlikach w dół, co zresztą stwierdzono w trakcie ostatniego przeglądu gwarancyjnego obiektu w 2006 r. (fot. 5.).

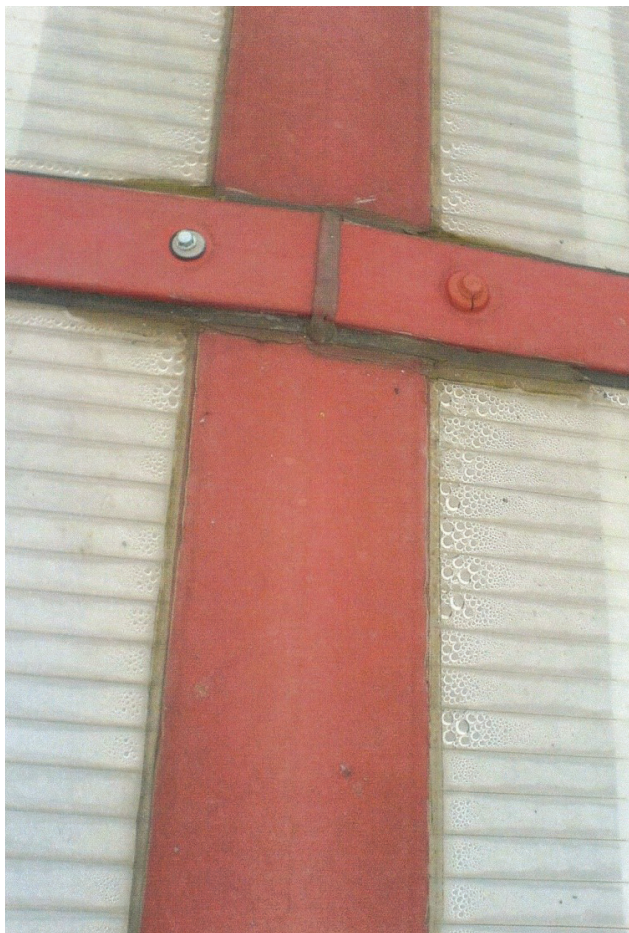
Fot. 5. Wykroplona para wodna pod czaszą świetlika

Inwestor twierdzi, że dach przeciekał w strefie świetlików, co zresztą znalazło się również w niektórych protokołach okresowych przeglądów. Nie ma jednak na to żadnych dowodów, a najprostszym niezbitym dowodem byłby test na przeciekanie w strefie świetlików i samego dachu, tzw. test wodny, czyli poprzez bezpośrednie intensywne polanie go wodą. Niestety takiego testu nie wykonano. W trakcie demontażu w strefie świetlików stwierdzono jedynie czysty poliuretan oraz brak jakichkolwiek śladów przeciekania, zabrudzenia czy korozji w wyniku oddziaływania wody, co jest dodatkowym dowodem na to, że zacieki są efektem wykroplonej pary wodnej spływającej po płatwiach i dźwigarach w wyniku podwyższonej wilgotności wewnątrz hali (fot. 5.).
