Wpływ wadliwego użytkowania sali sportowej na stan techniczny dźwigarów z drewna klejonego

prof. nadzw. dr hab.
TOMASZ Z. BŁASZCZYŃSKI
Eur Ing, CEng, MStructE
ORCID: 0000-0003-3177-9654

mgr inż.
IGOR ANTOŃCZUK
Politechnika Poznańska
Wydział Inżynierii Lądowej i Transportu
ORCID: 0000-0001-6981-0288

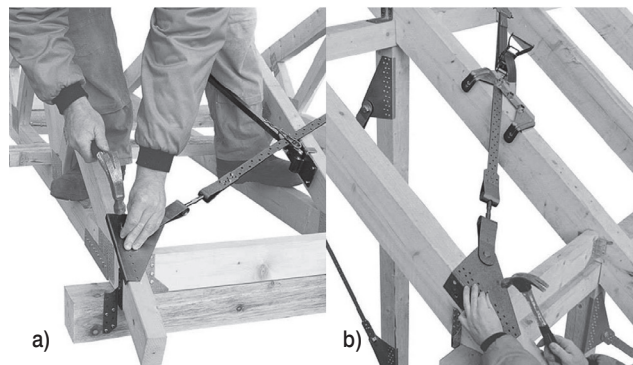
Fot. 6. Naciągarki ręczne (a) i ich zastosowanie przy napięciu taśmy (b) [8]

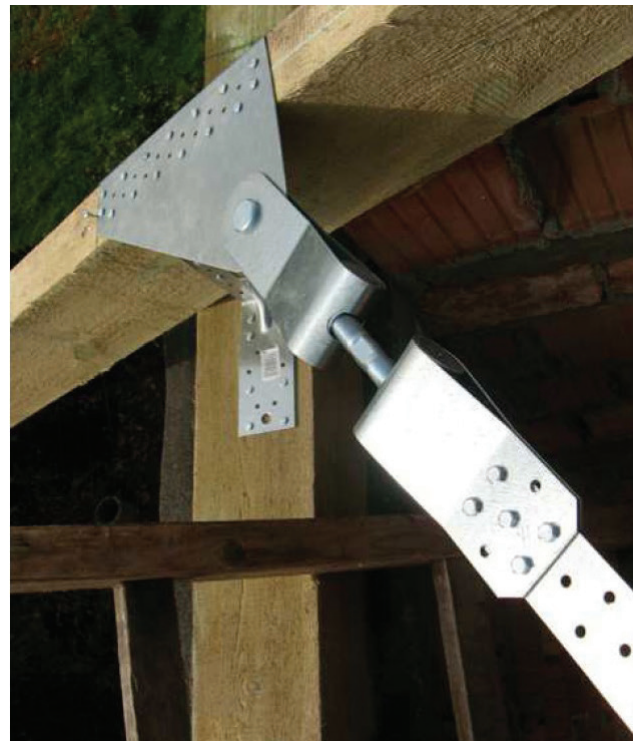
Ostatnim, ale także bardzo istotnym elementem poprawnie wykonanego stężenia wiatrowego są blachy węzłowe zwane końcówkami (fot. 7.). Elementy te mają za zadanie połączenie taśmy perforowanej z konstrukcją nośną i tym samym sprowadzenie całej siły osiowej pojawiającej się w stężeniu punktowo na podporę. Ten element systemu również bardzo często jest ignorowany.

Fot. 7. Złączka ściągająca (śruba rzymska) w połączeniu z końcówką [8]
